## توسّع التعمير غير القانوني في هوامش مدينة تطوان وتأثيره على المجال الغابي

## Illegal Urban Expansion on the Outskirts of Tetouan and Its Impact on Forest Areas

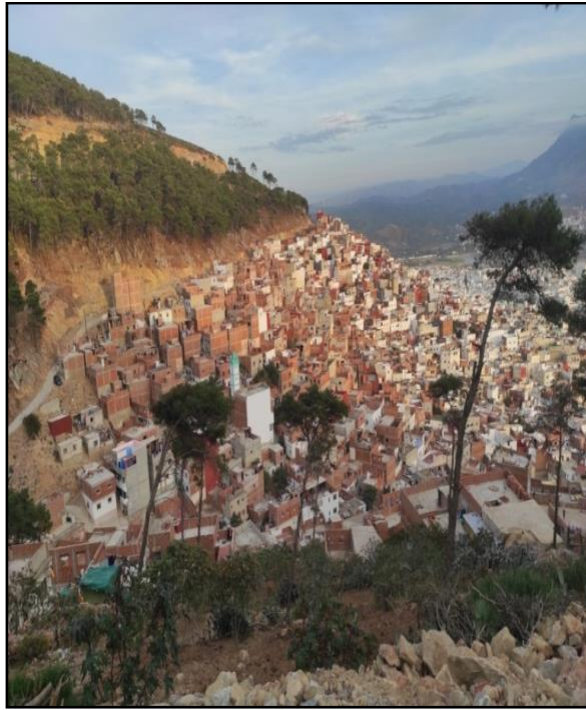
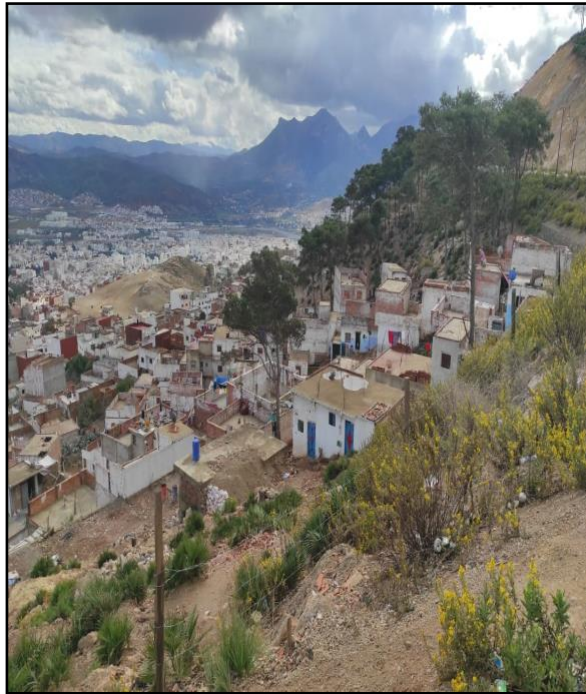
**الصورتان رقم 1 و 2: سيادة التعمير غير القانوني  
بعالية دراسة على حساب المجال  
الغابي**

توضح الصورتان أعلاه القسم الشمالي من حي دراسة، الذي يشهد تنامي ظاهرة التعمير غير القانوني بحدّة وبشكل

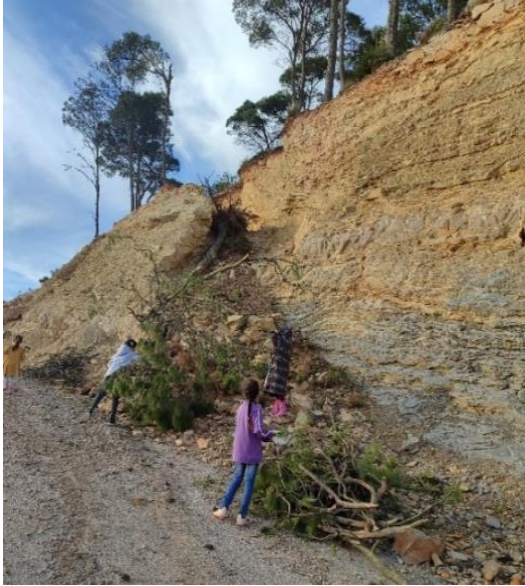
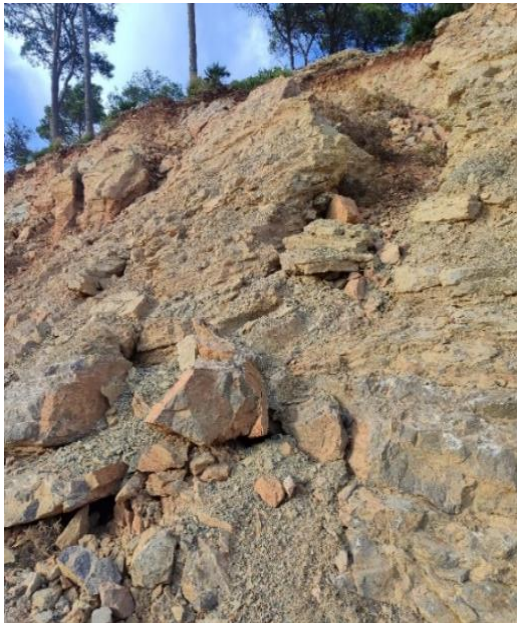
الصورتان رقم 3 و4 : بعض العوامل المساهمة في تدهور غابة دراسة بجماعة تطوان

يمكن حصر أسباب تراجع الغطاء النباتي في عدة عوامل، من أبرزها الاستغلال البشري غير الواعي والمفرط للغطاء النباتي من طرف الساكنة المحلية، إضافة إلى التغيرات المناخية التي بات يشهدها مجال الدراسة خلال السنوات الأخيرة، والمتمثلة في

إضافة إلى تأثير مياه الأمطار التي تتسبب في إضعاف تماسك المواد الصخرية وتسريع عمليات الانهيار.

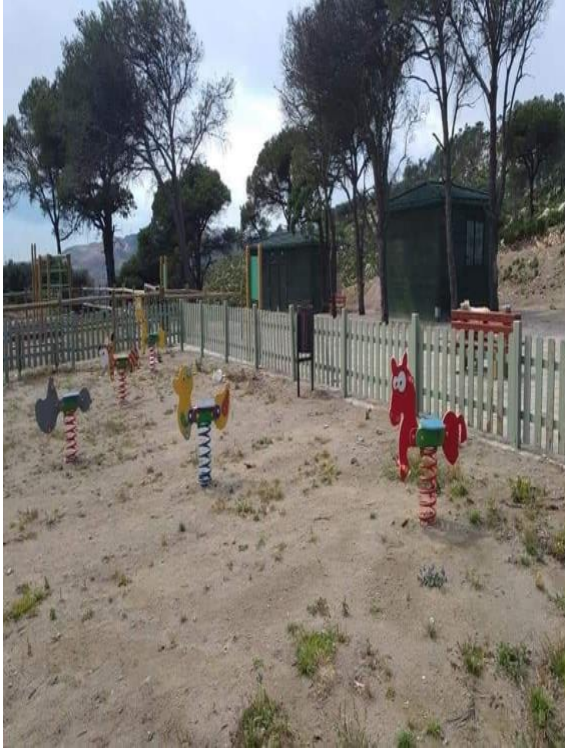
### الصورة رقم 9: طريق الحزام الأخضر بغابة درسة

ما تبقى من غابة درسة وفكّ العزلة عن الأحياء المحاذية للغابة، إذ أصبح الطريق حلقة وصل مهمة تربط الأحياء ببعضها، وتسهّل حركة المرور، كما يمنح سكان المنطقة فرصة للاستمتاع بالمناظر الطبيعية المحيطة والطابع الجمالي للمنطقة.

تبرز الصورة أعلاه جزءاً من طريق الحزام الأخضر بعالية درسة، الذي تم إنشاؤه حديثاً، ويشكّل متنفساً هاماً لسكان العديد من الأحياء الهامشية. ساهم هذا المشروع في الحفاظ على

كما تم وقف الزحف العمراني على بعض المساحات الغابية عن طريق إنشاء طريق تمتد على طول 14 كلم، تربط مدخل مدينة تطوان الشرقي عند مدار مرجان بمدخلها الغربي عند مدار لابلوما

حركة السير، والتحكم في التوسع الحضري، بالإضافة إلى تحسين الولوج إلى الأحياء الشمالية والغربية لمدينة تطوان، مع الحفاظ على ما تبقى من الغطاء الغابوي وتسهيل الإدارة البيئية للمنطقة (انظر الصورة رقم 9).

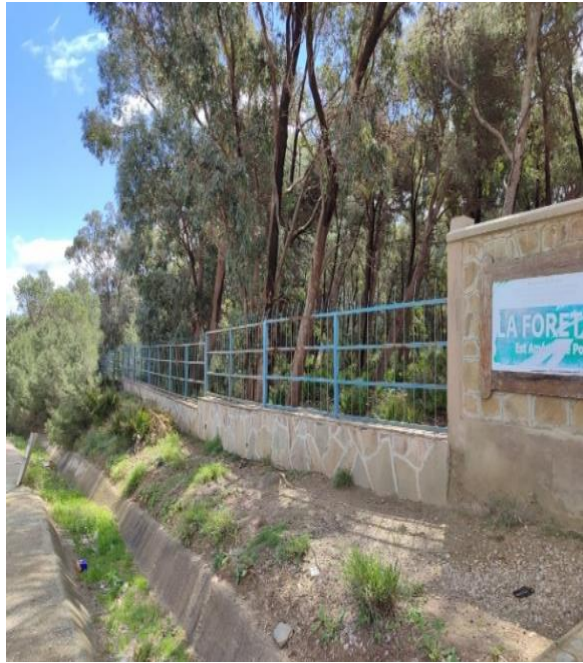
تم بناؤه بغرض إيقاف الزحف العمراني غير المهيكل على حساب الملك الغابي. بحكم أن المنطقة تعرف ظاهرة التشييد الذاتي بشكل مهول مقارنة بباقي المداشر المدروسة  
الصورة رقم 13: تسييج غابة نقاطة بمدينة تطوان

تُظهر الصورة رقم 13 عملية تسييج غابة نقاطة بمدينة تطوان، إلى جانب تجهيزها بعلامات التشوير التي تُحدد مسارات الغابة، والتي تشمل أيضًا ميثاق التجوال داخلها. كما تضم الغابة مرافق مهيأة للزوار، مثل أماكن مخصصة لطهي الطعام وملعب لكرة القدم، وغيرها من المرافق.

كما يسهل التسييج مراقبة الغابات وإدارتها بيئيًا، ويعزز وعي السكان المحليين بأهمية الحفاظ على الغطاء الغابي واستدامته للأجيال القادمة، بما في ذلك الفوائد البيئية والاجتماعية والاقتصادية لهذه الغابات (انظر الصورة رقم 12 و13).
