مجلة كلية الآداب، العدد 20، ديسمبر 2025 DOI: 10.36602/faj.2025.n20.05

إعادة تأهيل وتوظيف متحف لبدة الكبرى القديم كمتحف للتراث التقليدي

عبد الحكيم مصطفى ميمون

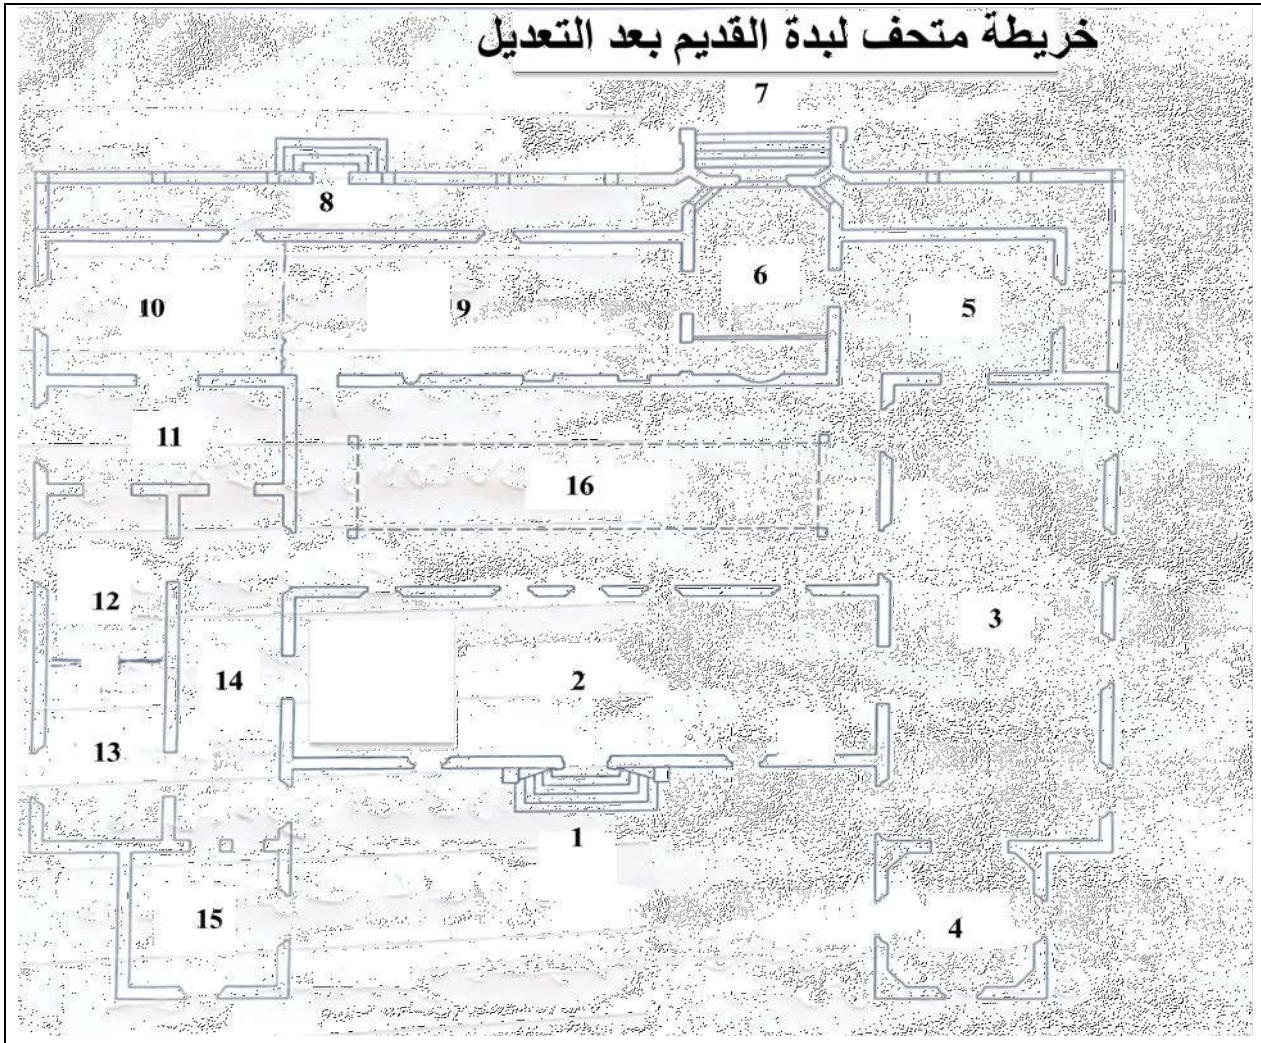
عنوان اللوحة	خريطة متحف لبدة القديم
رقم اللوحة1	مقياس الرسم 100:1

1	المدخل الرئيسي للمتحف
2	صالة الاستقبال
3	قاعة عرض الحياة اليومية
4	معمل الترميم والصيانة
5	قاعة عرض الحرف والصناعات اليدوية
6	ممر توزيع
7	مدخل جانبي
8	شرفة خارجية
9	قاعة عرض العادات والتقاليد
10	قاعة عرض التراث المعماري
11	قاعة عرض الوثائق والصور
12	معمل تصوير
13	مكتب إداري
14	ممر توزيع
15	الأرشيف
16	الاستراحة والمقهى
